Évaluation de la qualité de l'air intérieur

Centre aquatique « La Piscine »

Période de mesure : novembre 2017

Référence : QAI_EXT_17_356

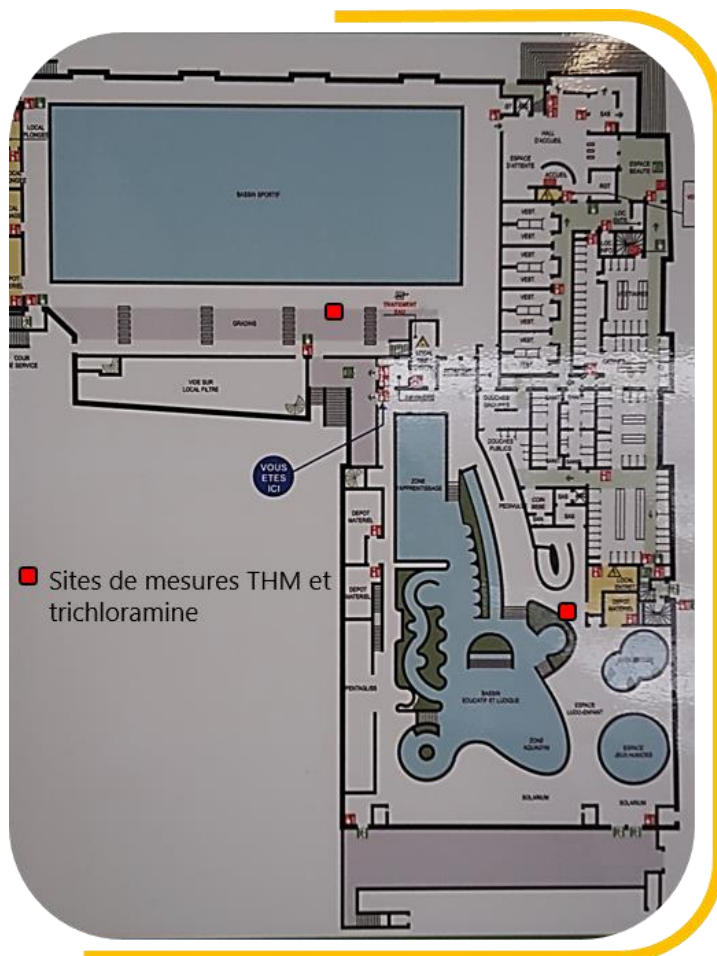
Figure 1 : Plan de la piscine et emplacement des points de mesure

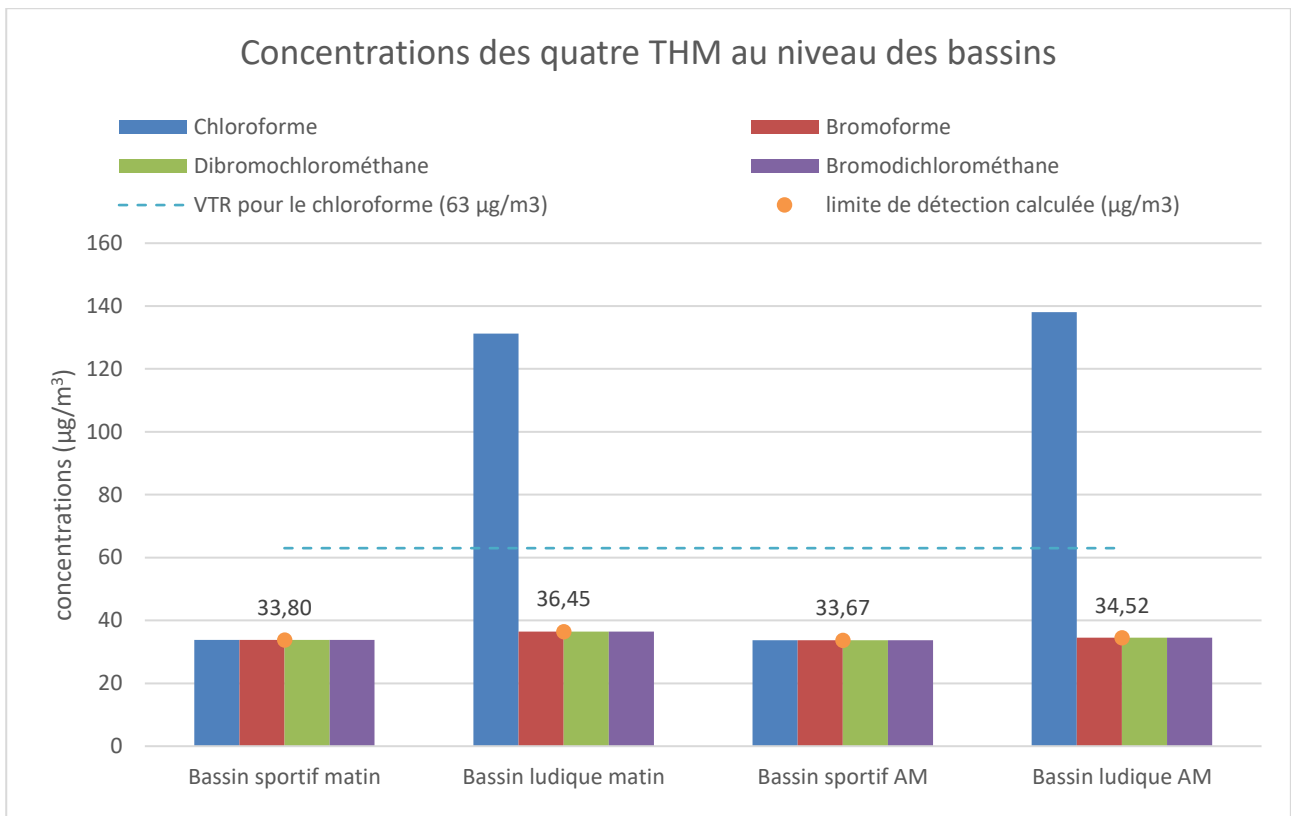
Figure 6 : Résultats d'analyses et limite de quantification des quatre THM autour des bassins – 08 novembre 2017

Les résultats d'analyses montrent que seul le chloroforme au niveau du bassin ludique a été quantifié lors du prélèvement. Les autres substances ainsi que le chloroforme au niveau du bassin sportif sont à des concentrations inférieures à la limite de détection.

Cette concentration élevée de chloroforme peut s'expliquer du fait du dysfonctionnement de la bouche d'extraction d'air au niveau du bassin ludique.

Les niveaux mesurés sont supérieurs à la valeur toxicologique de référence cancérogène de **63 µg/m³** fixée par l'ANSES.

Cette augmentation des niveaux de trichloramine sur le bassin sportif et le bassin ludique ainsi que l'augmentation des concentrations de chloroforme sur le bassin ludique entre la campagne d'avril et celle de novembre 2017 pourraient s'expliquer par le fait d'un dysfonctionnement du système de traitement de l'air au niveau du bassin ludique d'une part et d'un refoulement d'air au niveau du bassin sportif d'autre part. L'Afsset recommande un débit d'air neuf minimum de 60 m³/h. Dans le cadre de prochaines campagnes de mesures il pourra être intéressant de mettre à disposition le débit d'air lors des prélèvements afin de constater l'impact de ce dernier sur les concentrations en trichloramine et THM.

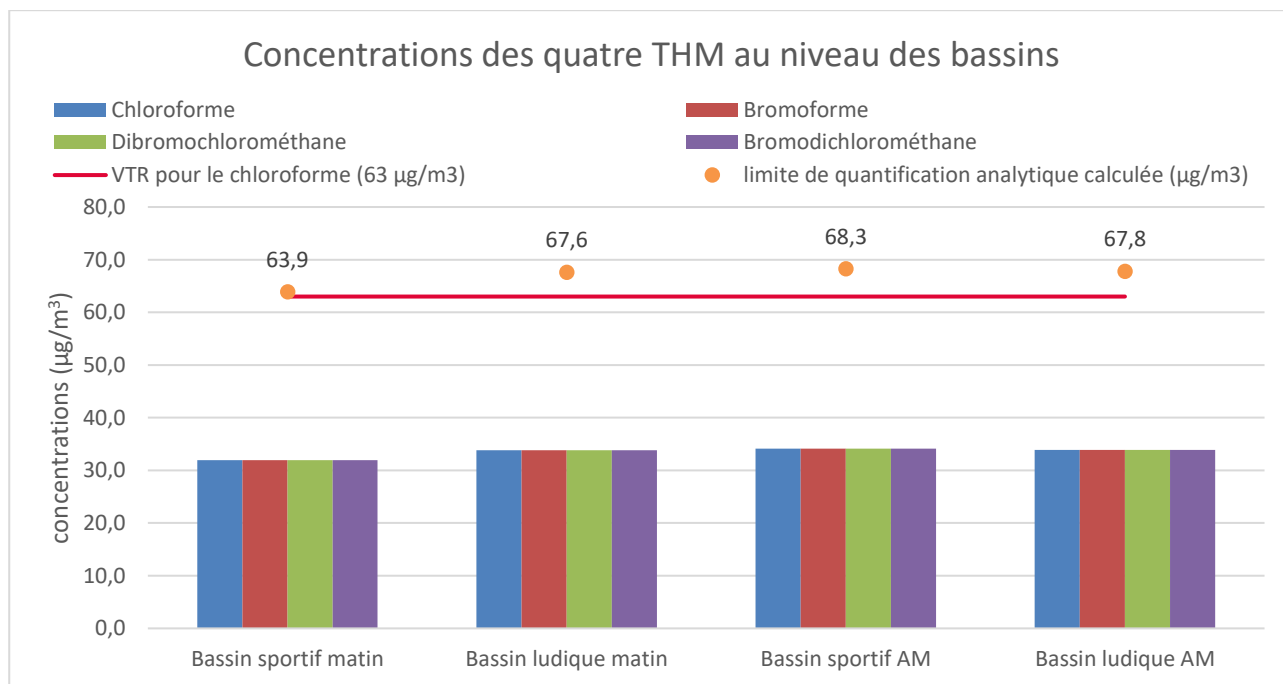
Figure 7 : Résultats d'analyses et limite de quantification des quatre THM autour des bassins – 13 avril 2017

Lors de cette campagne de prélèvement, le système de traitement de l'air au niveau du bassin ludique était opérationnel et le chloroforme n'avait pas été quantifié.

Ce résultat corrobore l'hypothèse du lien entre le dysfonctionnement du système de traitement de l'air et les niveaux de chloroforme élevés.
